PROCÈS-VERBAL DE DESCRIPTION

PROCES-VERBAL DE DESCRIPTION

- Commune de PLEINE-FOUGERES – 10 Allée des Lilas
- Section AD n° 190 pour une contenance de 4 ares 98 centiares.

DOSSIER DE DIAGNOSTICS TECHNIQUES

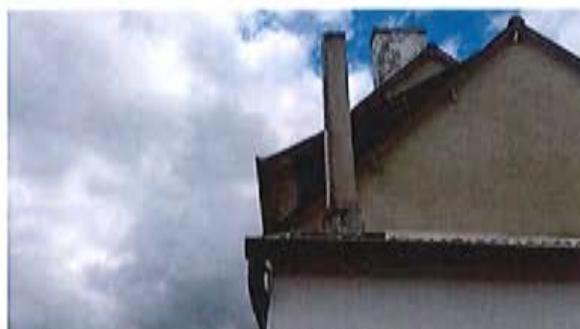
ELEMENT : Conduit de cheminée

Nom du client	Numéro de dossier	Pièce ou local
[REDACTED]	[REDACTED]	RDC - Garage n°2
Matériau	Date de prélèvement	Nom de l'opérateur
Fibres-ciment		SEGUIN Yann
Localisation		
Conduit de cheminée		
Résultat amiante		
Présence d'amiante ()		
Résultat de la grille d'évaluation		
Evaluation périodique

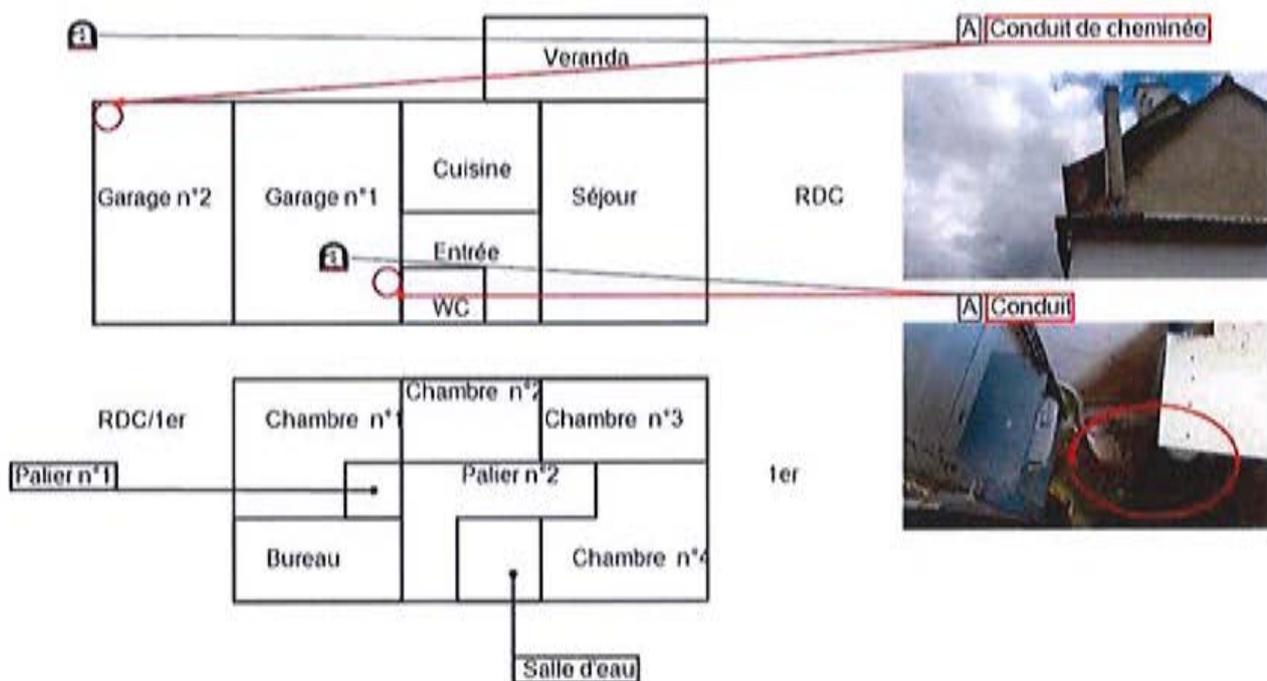
PLANCHI DE REPERAGE USUEL					
N° dossier :	[REDACTED]			Adresse de l'immeuble :	10 allée des Lilas 35610 PLEINE-FOUGÈRES
N° planche :	4/6	Version :	0		
Origine du plan :	EX'IM			Bâtiment - Niveau :	RDC et 1er

Présence d'Amiante

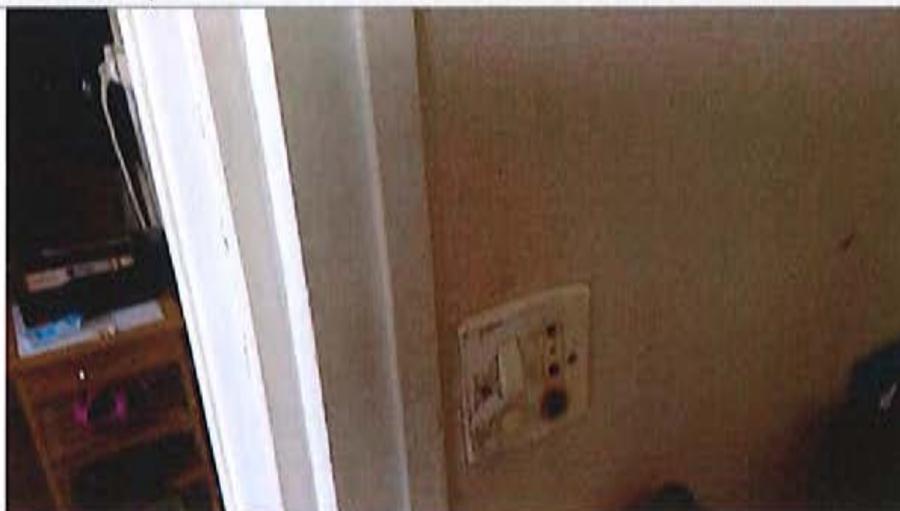
Point de contrôle N° B.3.3.6 a1)

Description : Au moins un socle de prise de courant ne comporte pas de broche de terre.

Observation(s) Prise(s) de courant sans broche de terre

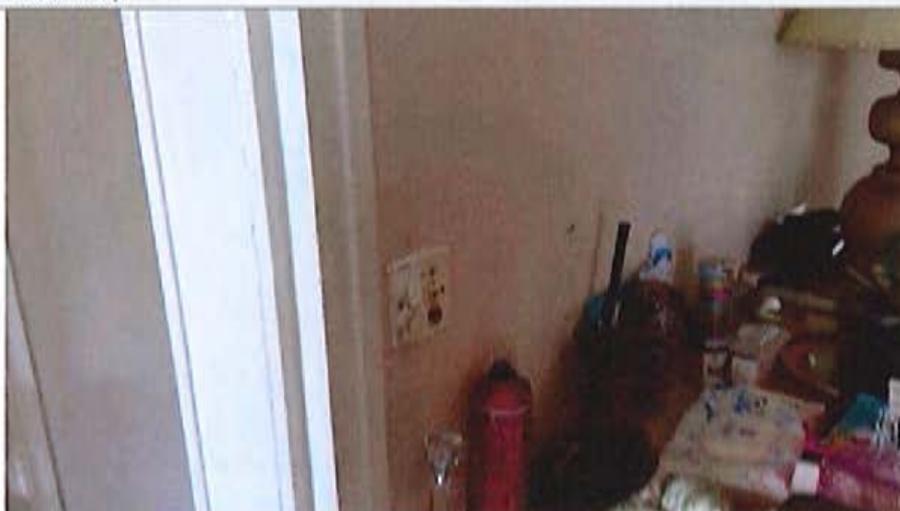
Point de contrôle N° B.4.3 b)

Description : Le type d'au moins un FUSIBLE ou un DISJONCTEUR n'est plus autorisé (fusible à tabatière, à broches rechargeables, COUPE-CIRCUIT A FUSIBLE de type industriel, DISJONCTEUR réglable en courant protégeant des CIRCUITS terminaux).

Observation(s) Type de fusible plus autorisé

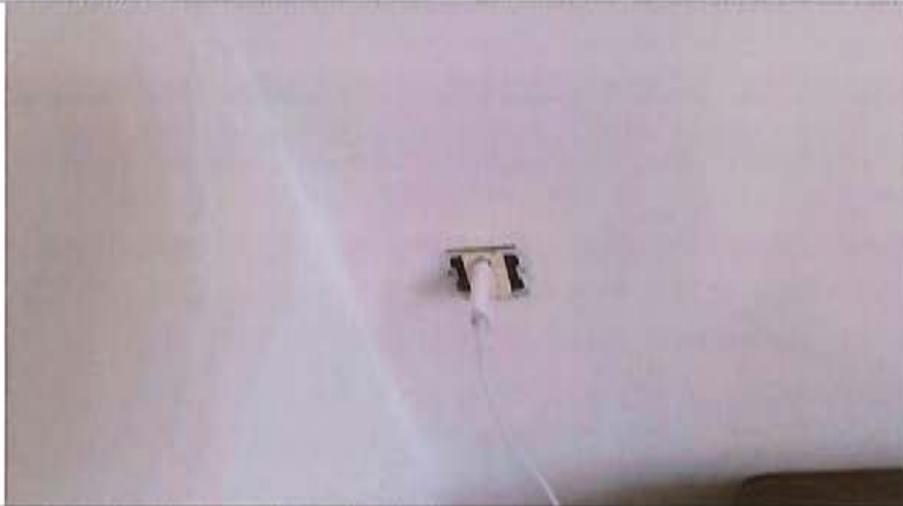
Point de contrôle N° B.7.3 a)

<i>Description :</i>	L'ENVELOPPE d'au moins un matériel est manquante ou détériorée.
<i>Observation(s)</i>	
<i>Localisation :</i>

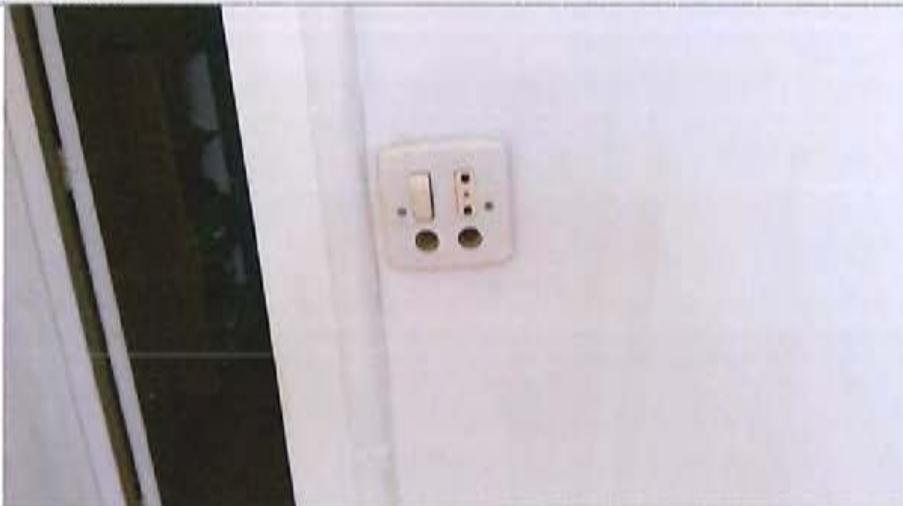
Point de contrôle N° B.7.3 d)

<i>Description :</i>	L'installation électrique comporte au moins une CONNEXION avec une partie active nue sous tension accessible.
<i>Observation(s)</i>	
<i>Localisation :</i>

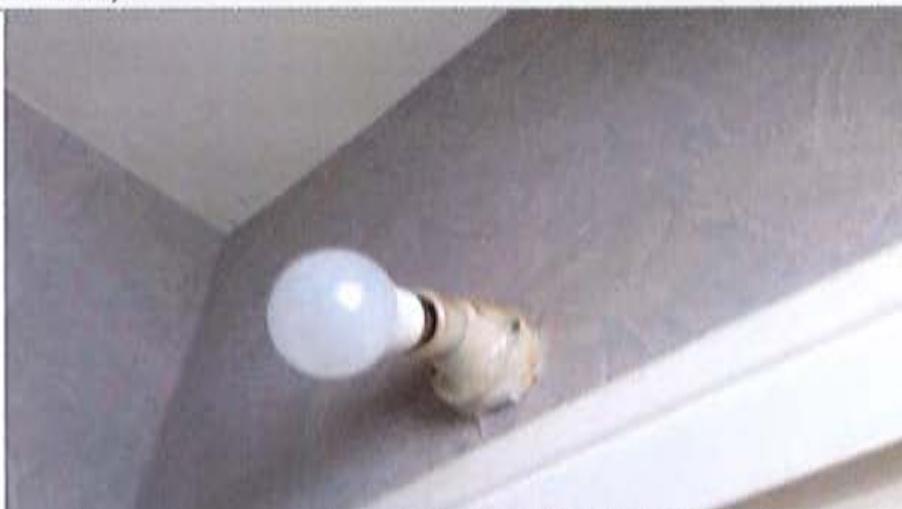
Point de contrôle N° B.8.3 a)

<u>Description :</u>	L'installation comporte au moins un MATERIEL ELECTRIQUE vétuste.
<u>Observation(s)</u>	Matériel(s) et ou appareillage(s) vétuste(s)
<u>Localisation :</u>
