PROCÈS VERBAL DE DESCRIPTION

Dossier 4453558

PROCES-VERBAL DE DESCRIPTION

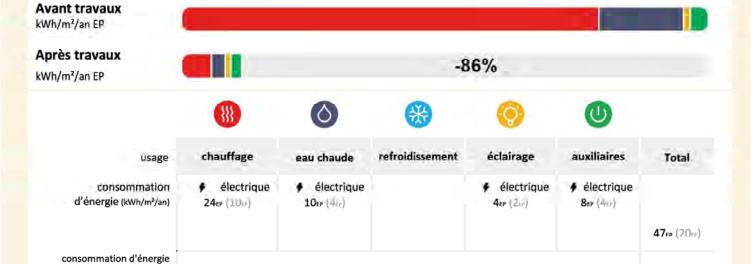
Répartition des consommations annuelles énergétiques

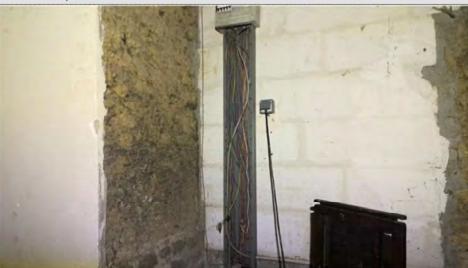
Point de contrôle N° B.2.3.2 a)

L'installation électrique, située entre les bornes aval du DISJONCTEUR de branchement non différentiel et les bornes aval du (des) dispositif(s) de protection différentielle protégeant l'ensemble de l'installation électrique, ne présente pas une isolation équivalente à la classe II.

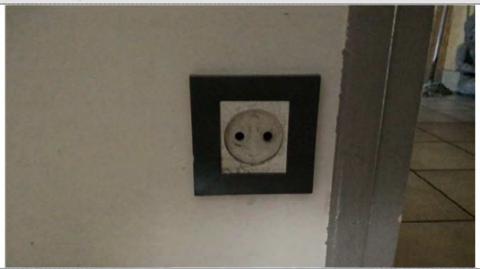
Point de contrôle N° B.3.3.6 a1)

<u>Description</u> :	Au moins un socle de prise de courant ne comporte pas de broche de terre.	
Observation(s)		
<u>Localisation :</u>		-

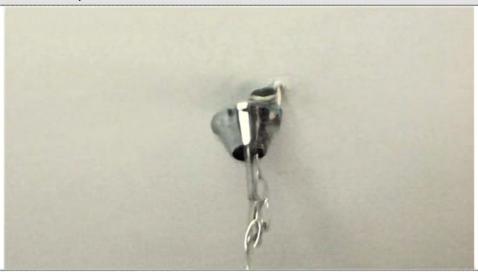
Point de contrôle N° B.3.3.6 a2)

Au moins un socle de prise de courant comporte une broche de terre non reliée à la terre.

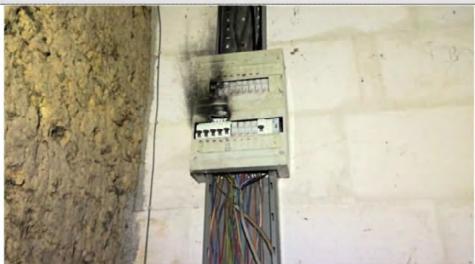
Point de contrôle N° B.4.3 h)

<u>Description</u> :	Des CONDUCTEURS ou des APPAREILLAGES présentent des traces d'échauffement.
Observation(s)	
Localisation :

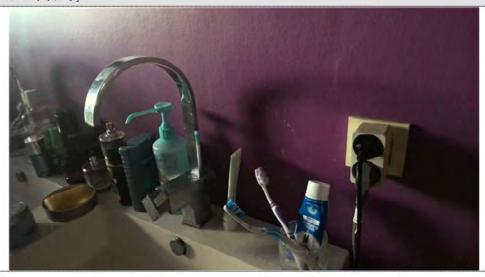
Point de contrôle Nº B.6.3.1 a)

Local contenant une baignoire ou une douche : l'installation électrique ne répond pas aux prescriptions particulières appliquées à ce local (adéquation entre l'emplacement où est installé le MATERIEL ELECTRIQUE et les caractéristiques de ce dernier – respect des règles de protection contre les chocs électriques liées aux zones).

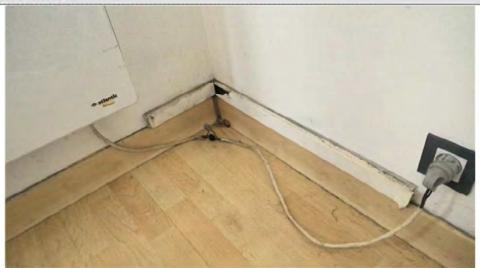
Point de contrôle N° B.8.3 b)

<u>Description</u> :	L'installation comporte au moins un MATERIEL ELECTRIQUE inadapté à l'usage.
Observation(s)	
Localisation :
